導管復旧管理班 第一導管修繕班 第二導管修繕班

中低圧ガス導管と供給所・供給設備の保全・復旧を任務とした。地震対策が功を奏して中圧管に大きな被害はなく、保安の徹底により二次災害も防止できた。津波の被害が甚大な東部沿岸地区を除いて4月16日に復旧完了したが、差し水対応や応急工事をした供給設備の本修繕は継続した。

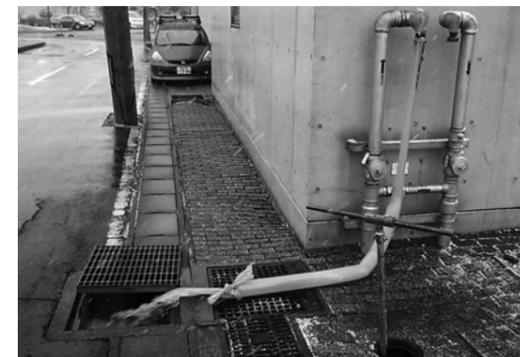
第一導管修繕班は、漏えい情報収集と緊急対応に当たったが、差し水被害は甚大でガス管からの抽水作業は困難を極めた。第一種工事人による修繕体制が確立され、本支管の修繕作業と保安処理に当たった。

▲差し水状況

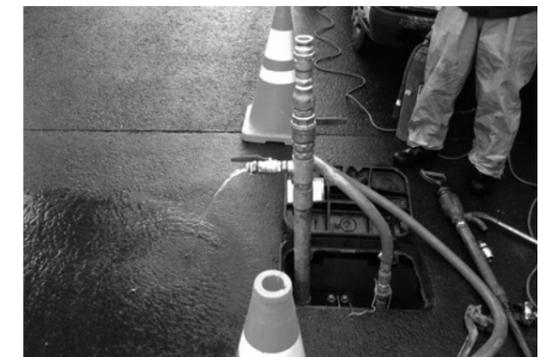
▲差し水探水
