導管復旧管理班 第一導管修繕班 第二導管修繕班

中低圧ガス導管と供給所・供給設備の保全・復旧を任務とした。地震対策が功を奏して中圧管に大きな被害はなく、保安の徹底により二次災害も防止できた。津波の被害が甚大な東部沿岸地区を除いて4月16日に復旧完了したが、差し水対応や応急工事をした供給設備の本修繕は継続した。

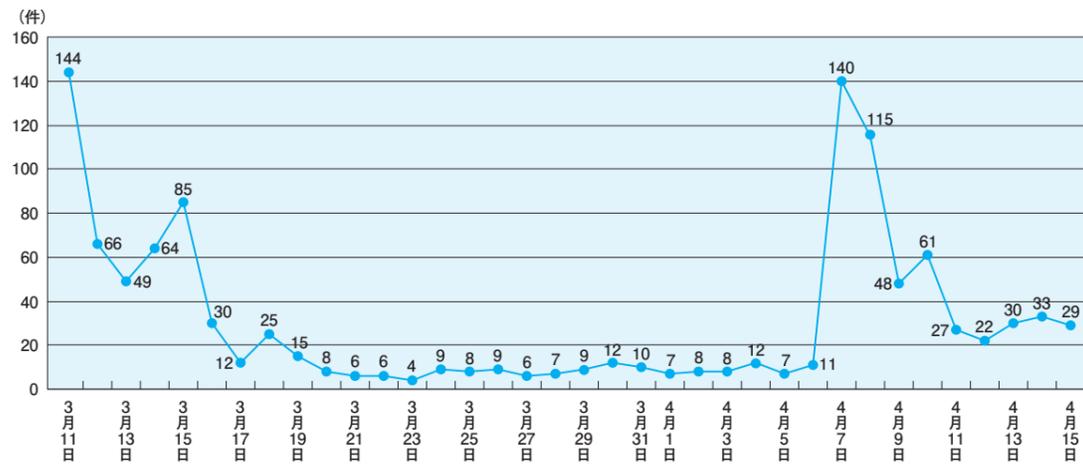
■ガス漏れ通報による出動件数

3月	4月	5月	合計
平成23年	625件	774件	144件	1,543件
平成22年	80件	58件	51件	189件
前年比	7.8倍	13.3倍	2.8倍	8.2倍

※平成23年3月11日から3月31日までのガス漏れ・出動件数は584件。
